СПАСТИ И СОХРАНИТЬ ПАМЯТНИКИ КУЛЬТУРНОГО НАСЛЕДИЯ

Горбань Юрий Иванович

Немчинов Сергей Георгиевич

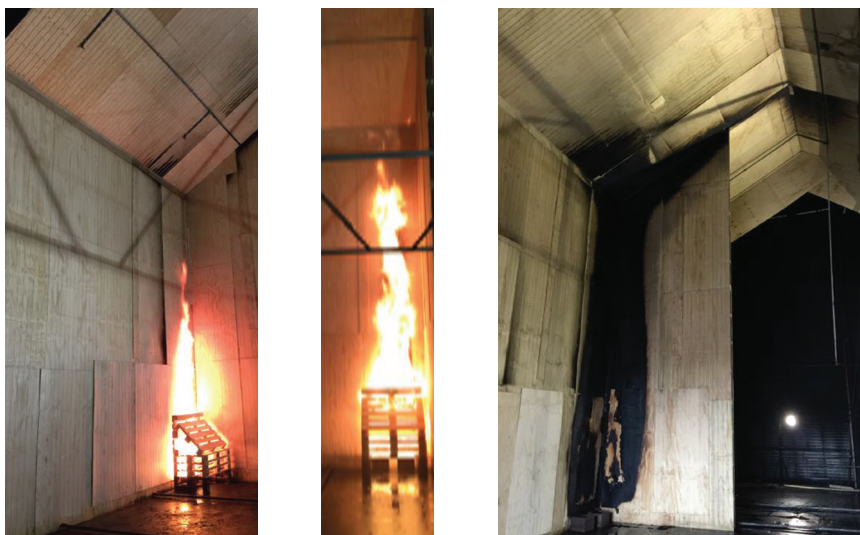
Рис. 2. Испытания на макете

«Для испытаний использовались три полноасштабных деревянных установки: одна для испытаний внутри помещения, одна для испытаний снаружи помещения и одна для испытаний на сильный пожар в помещении. В конструкции были стены, карнизы и наклонные/горизонтальные кровли. Высота стен составляла 7 или 8,5 м, высота комнаты — 8,5 м, размеры 10 x 10 м. Использовались два источника огня из европоддонов — один так называемый «единичный очаг» (случайное воз-

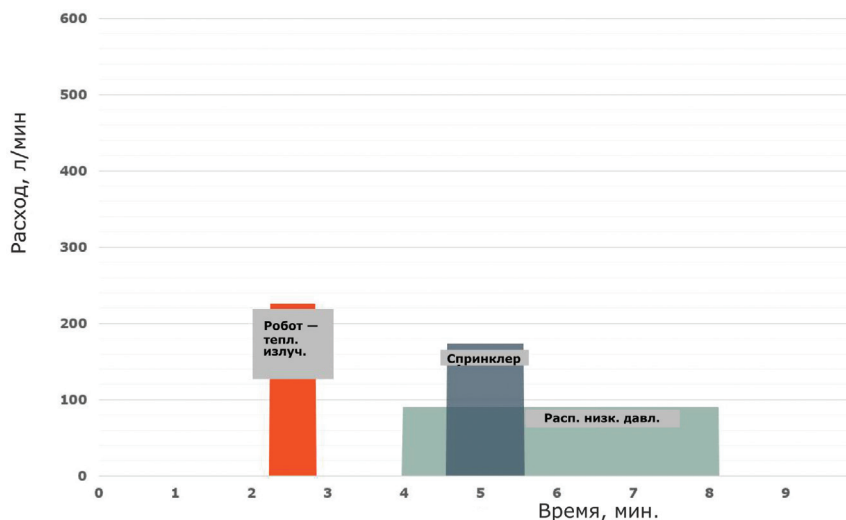
Одиночное возгорание — внутри помещения

Рис. 6. Результаты испытаний при одиночном возгорании внутри помещения
